INFORME FINAL

INCIDENTE GRAVE

COL-26-15-DIACC

Acercamiento no autorizado a una trayectoria de aterrizaje por error derivado de deficiencias en los procedimientos de transmisión y escucha.

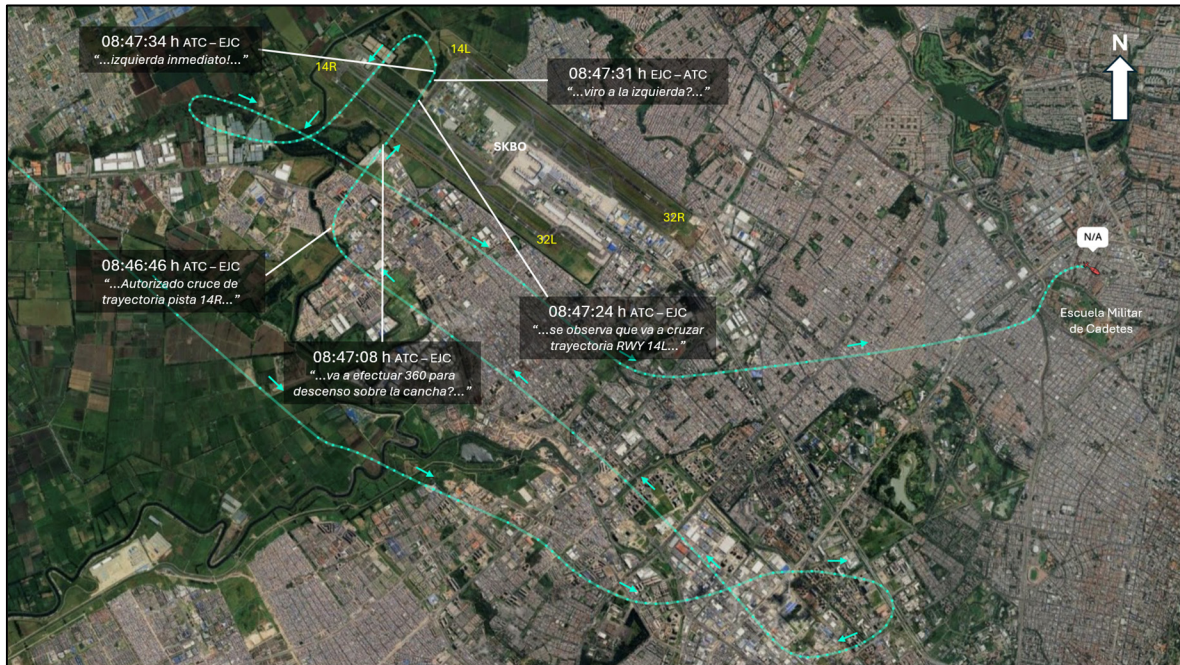
Pese a las continuas instrucciones, y llamados de atención en frecuencia por parte del ATC torre sur ante las maniobras realizadas, a las 08:48:12 h la aeronave de ala rotatoria cruzó

la trayectoria de la pista 14R, paralela a la calle de rodaje H2, a 8,700 ft (equivalente a 300 ft AGL).

En tierra, una aeronave B737 se encontraba establecida en punto de espera de la pista 14R, y se observaban varios tránsitos sobre la calle de rodaje paralela K.

Imagen No. 1 – Trayectoria de vuelo de aeronave ala rotatoria y comunicaciones relevantes 13 marzo 2026 aeropuerto internacional El Dorado. FUENTE: Investigación DIACC

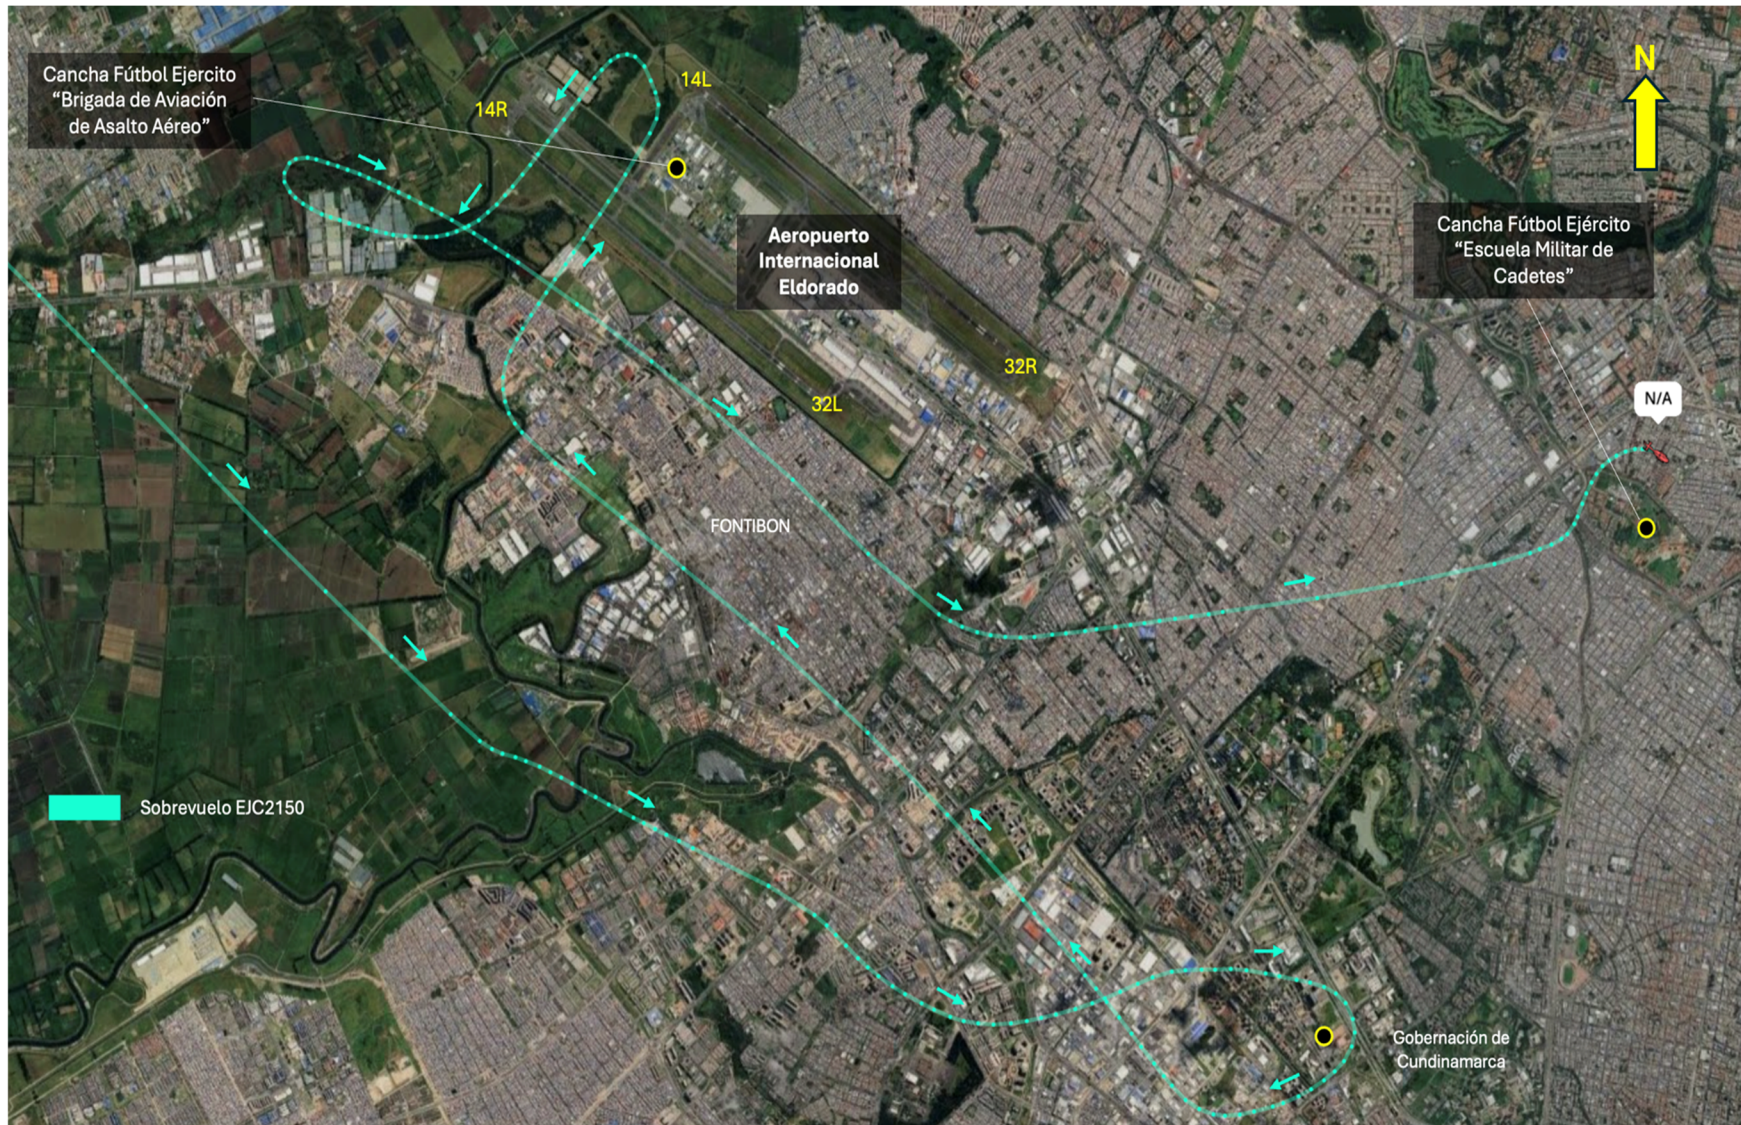
Imagen No. 2 – Trayectoria de vuelo de aeronave EJC2150 y localización de puntos significativos. FUENTE: Investigación DIACC.

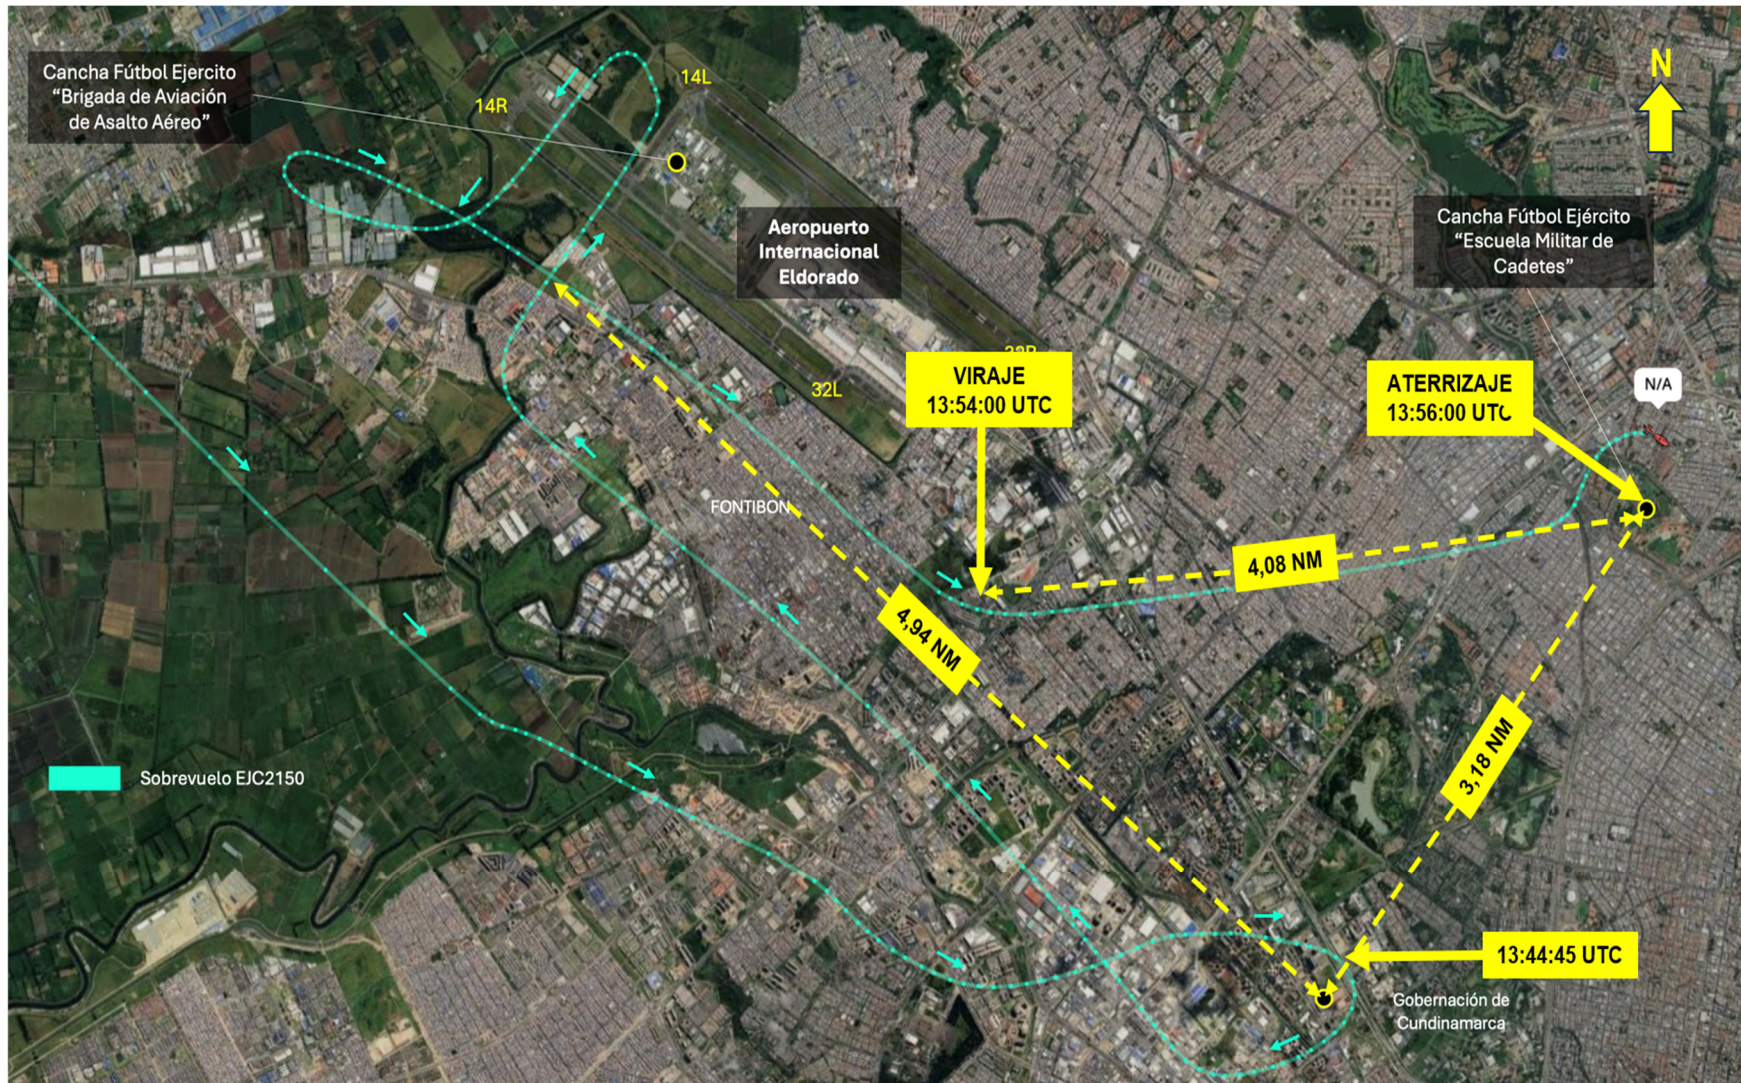
Imagen No. 3 – Tiempos y movimientos del vuelo de aeronave EJC2150. FUENTE: Investigación DIACC.

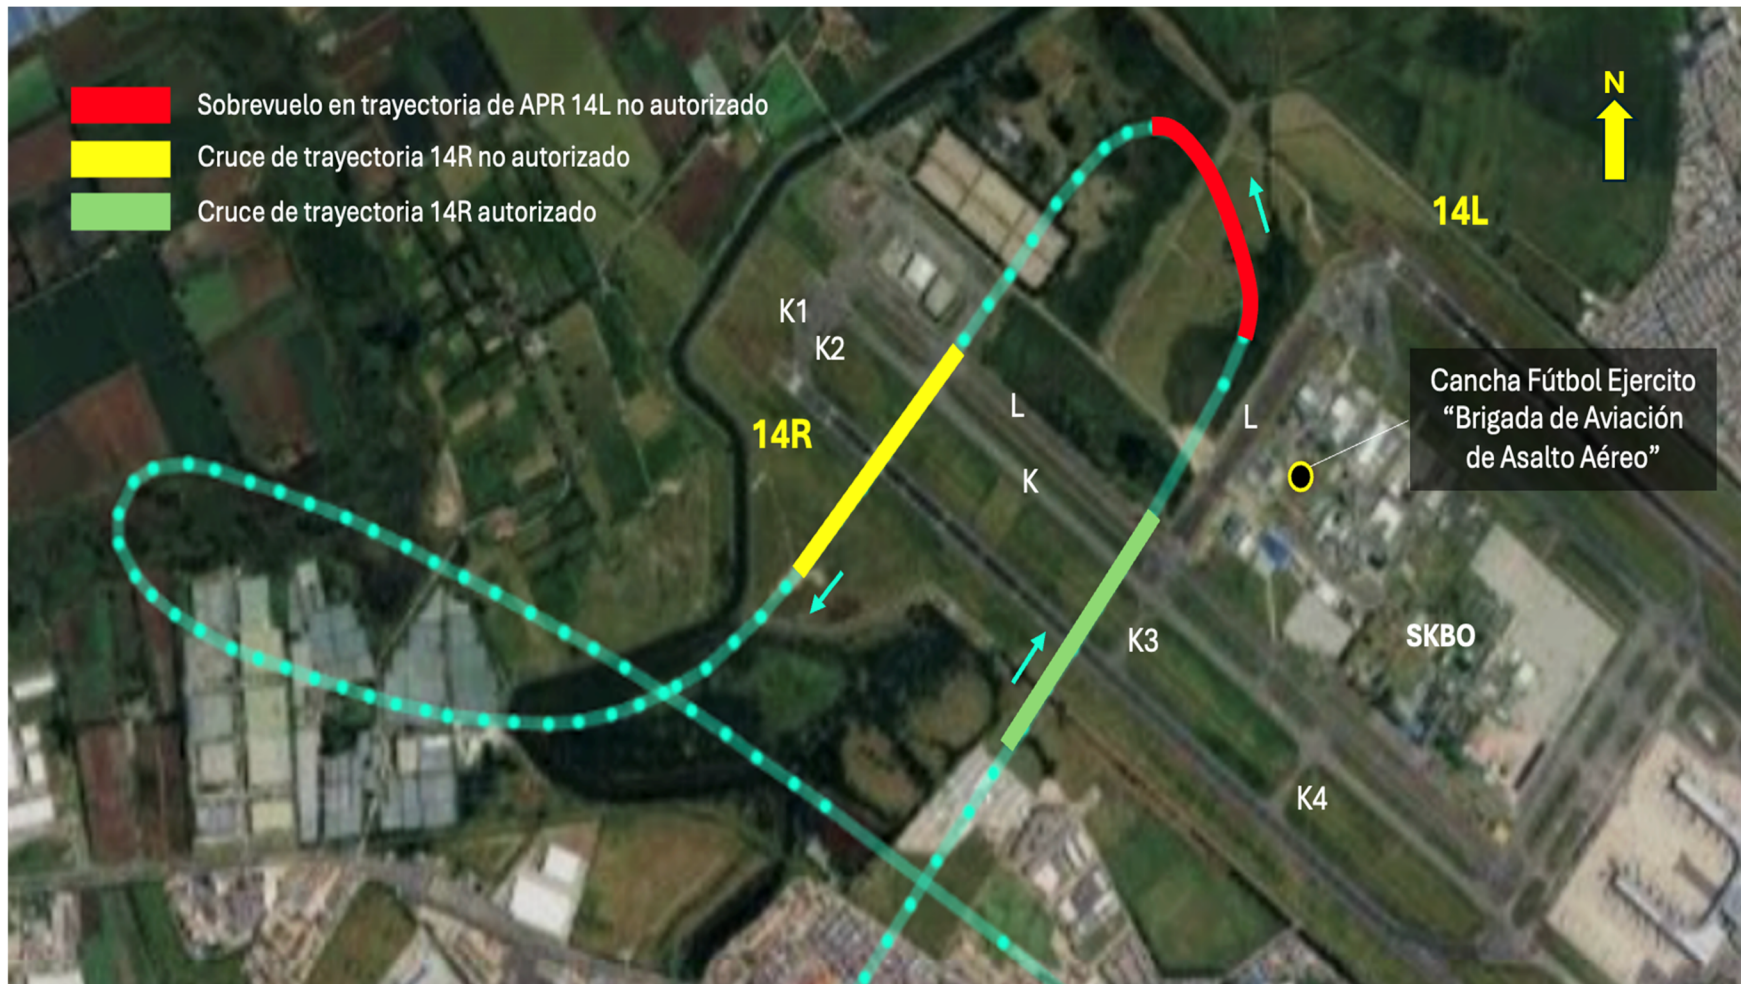
Imagen No. 4 – Cruces de trayectoria y sobrevuelo significativos. FUENTE: Investigación DIACC

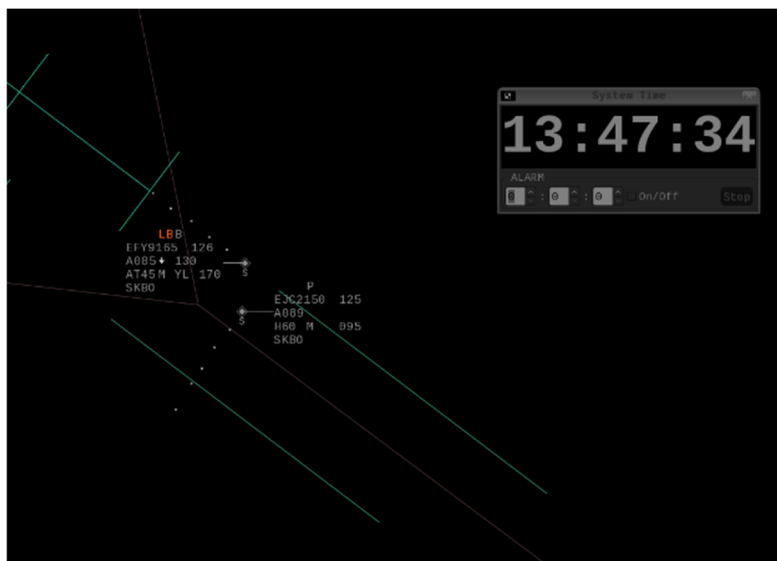
A las 08:47:34 h, el ATC torre sur alertó a la tripulación y ordenó viraje inmediato a la izquierda, debido a que una aeronave ATR 42 se encontraba en final corta a pista 14L.

Imagen No. 6 – Imagen RADAR EJC2150, 13 de marzo 2026, 08:47:34 h – Fuente: RADAR Aerocivil

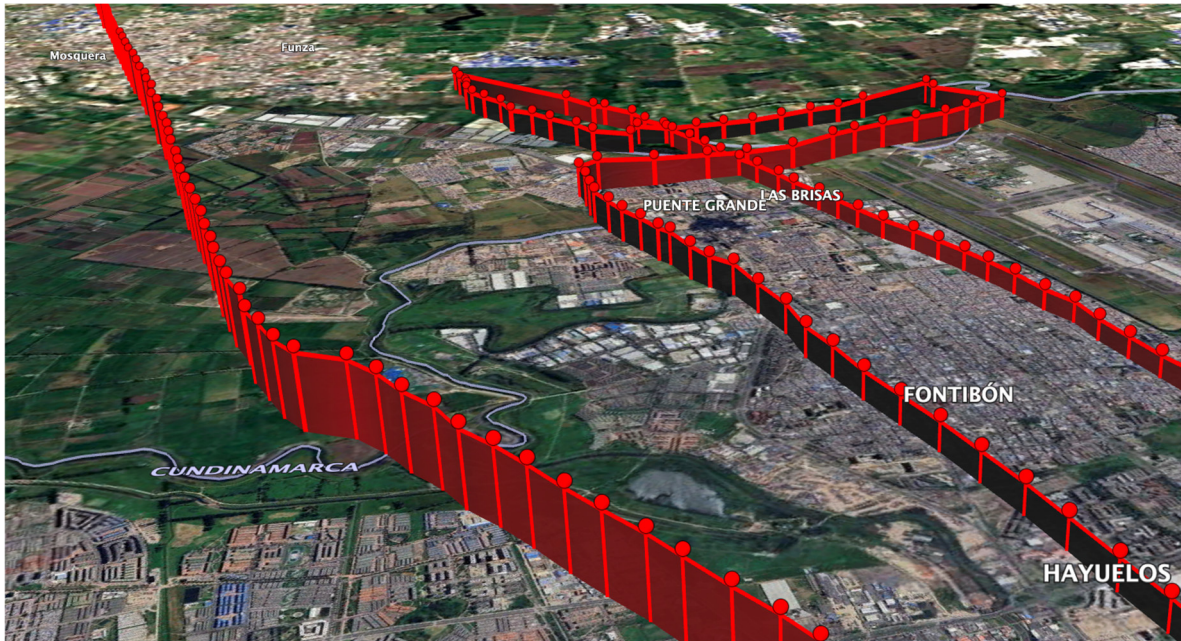
Imagen No. 7 – Imagen trayectoria de vuelo EJC2150, 13 de marzo 2026 – Fuente: Sistema ASTERIX CAT62

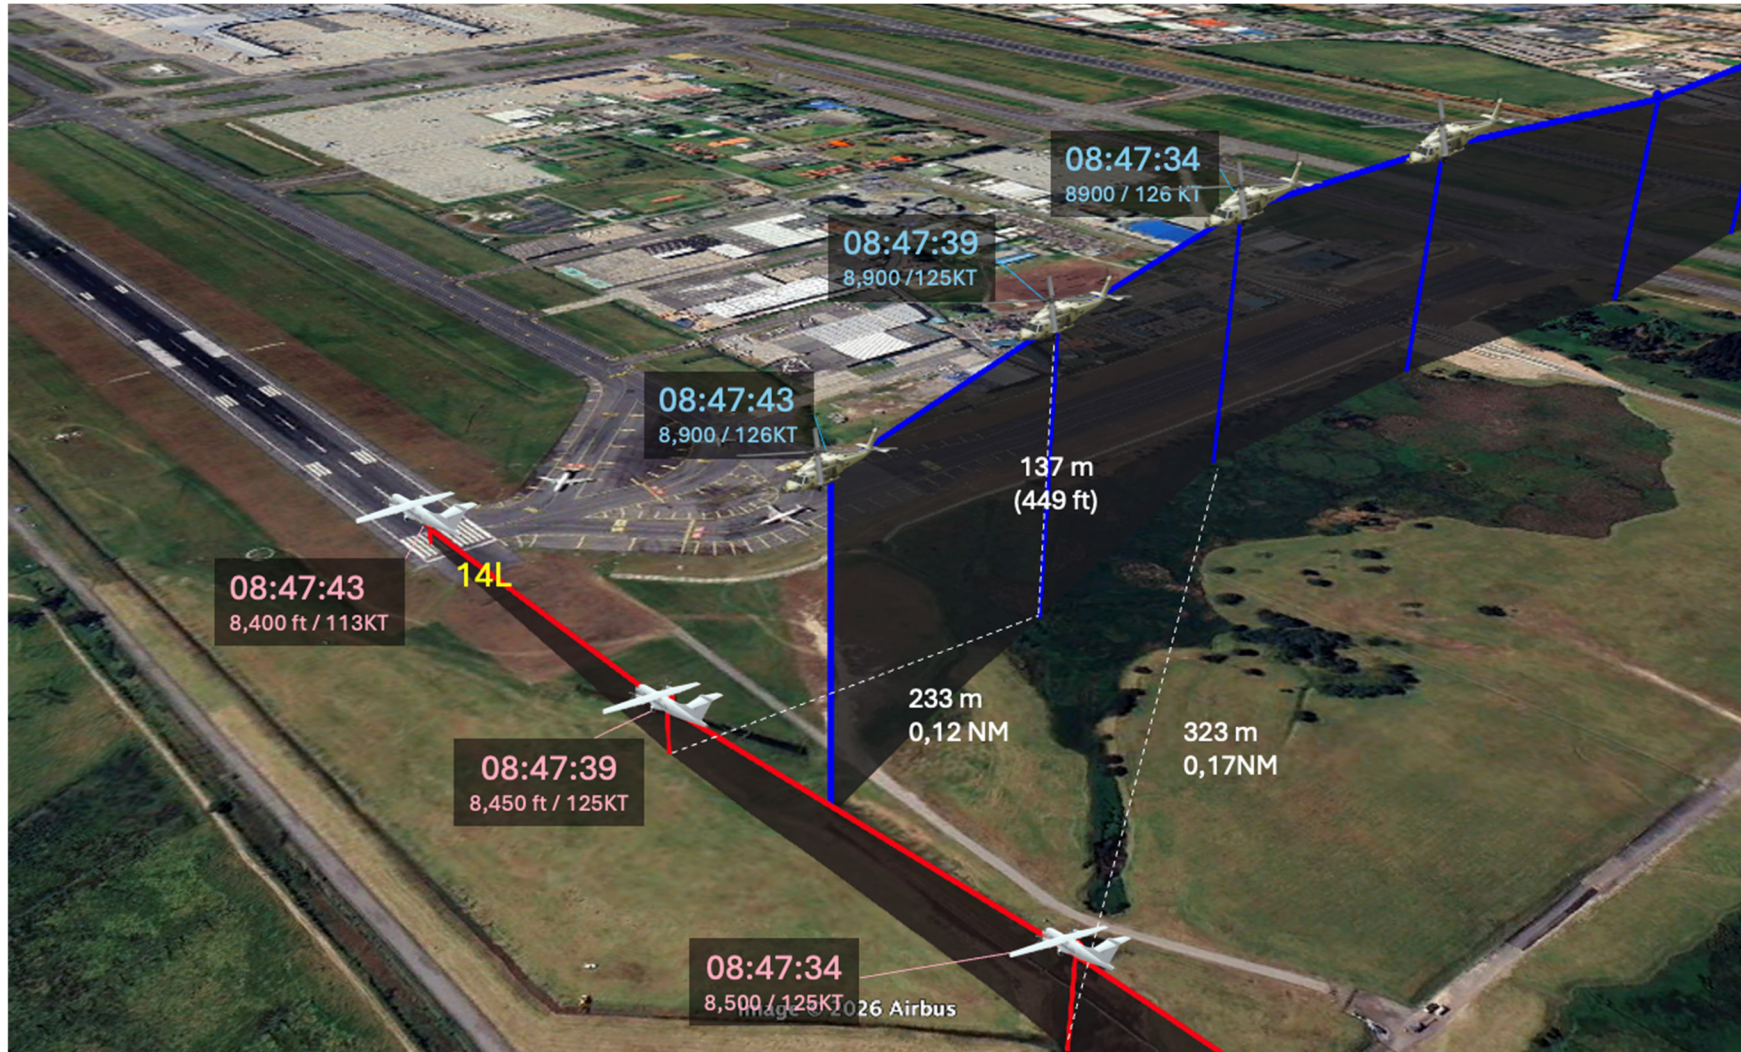
Imagen No. 8 – Imagen de trayectorias de vuelo en aproximación EJC2150 – Fuente: Investigación DIACC

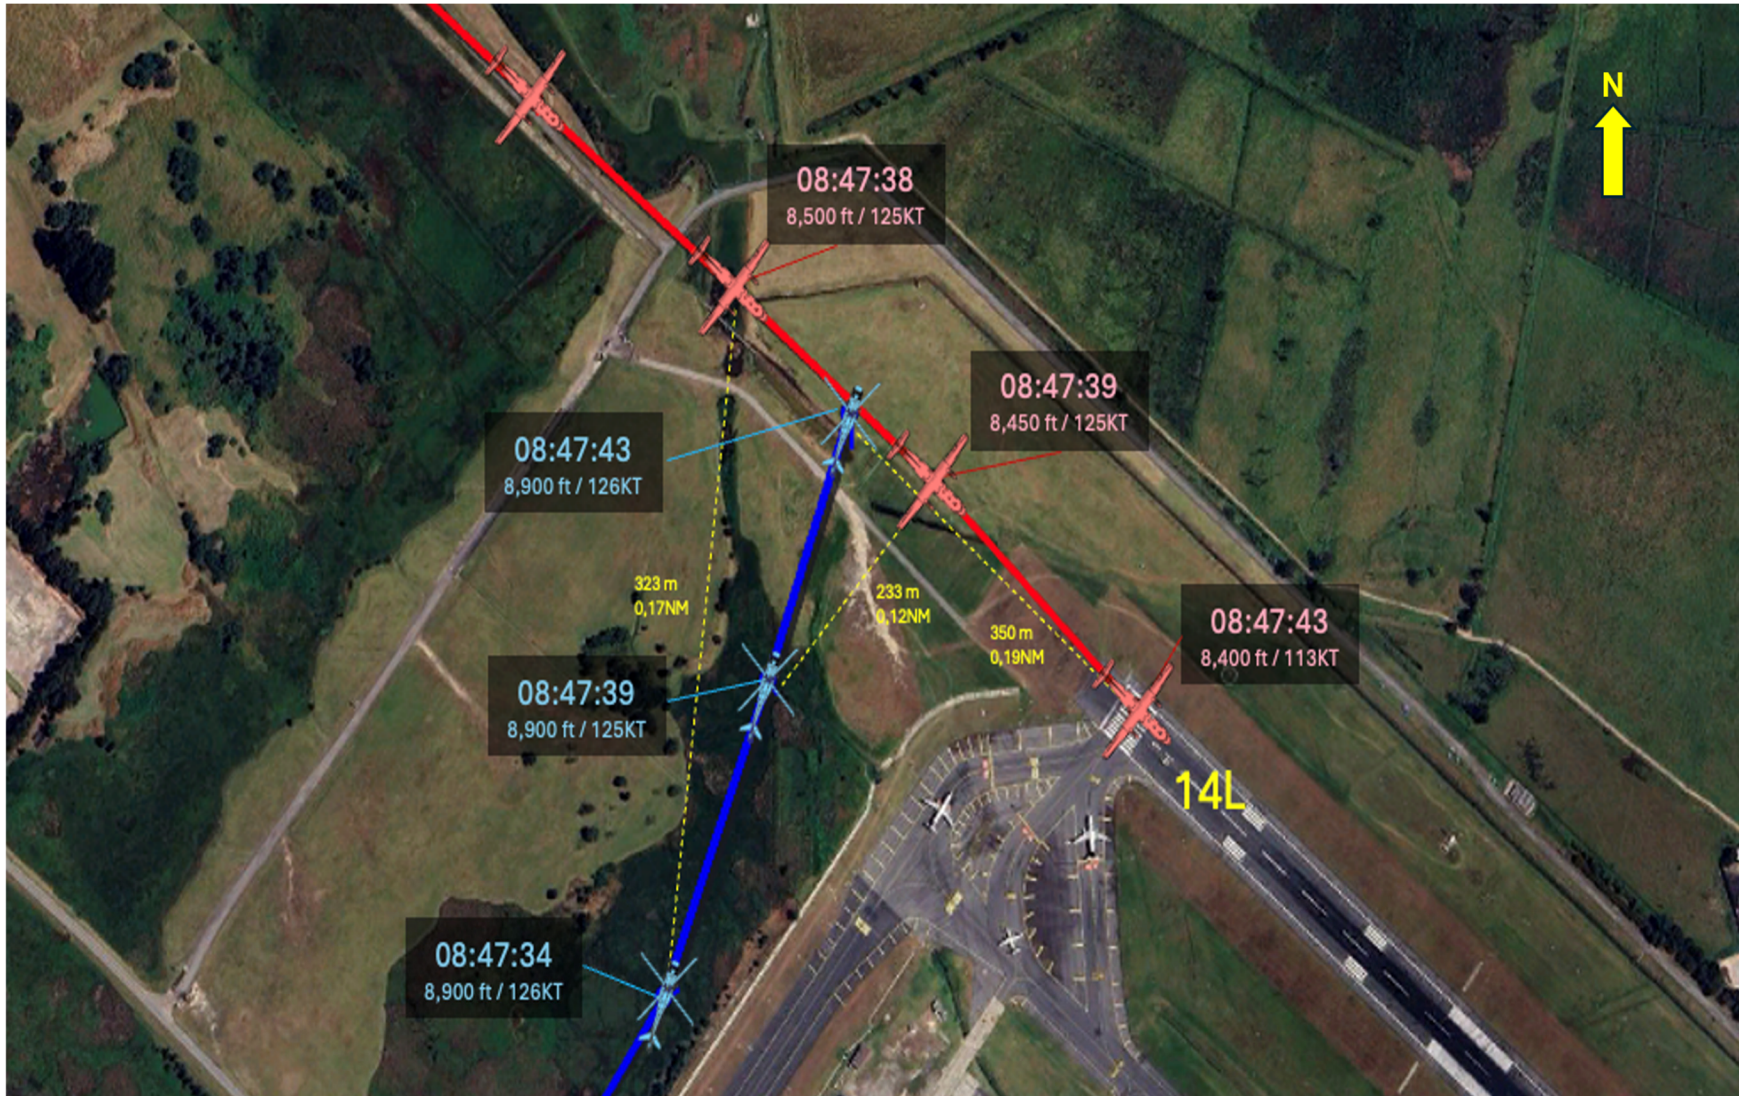
Imagen No. 9 – Imagen de trayectorias de vuelo en aproximación EJC2150 – Fuente: Investigación DIACC

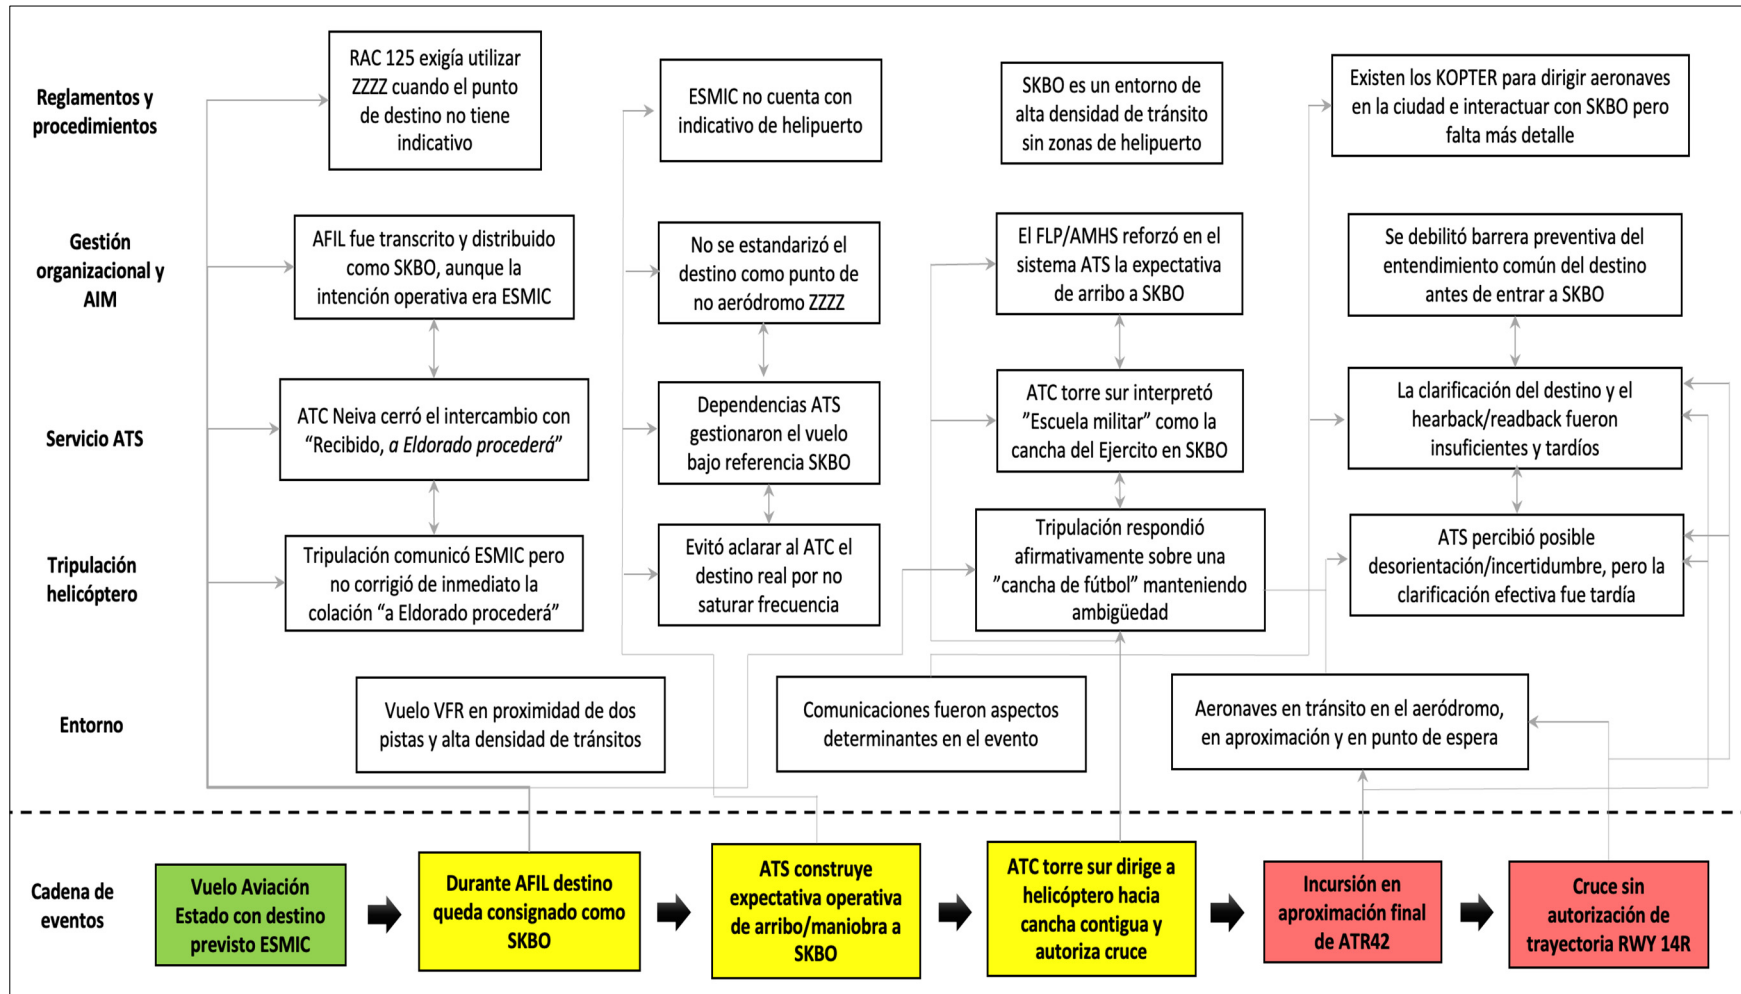
Tanto el Anexo 13 de la OACI como el RAC 114 establecen que los incidentes deben analizarse desde una perspectiva sistémica, bajo este enfoque, **el ingreso no intencional** del helicóptero a trayectorias críticas —cruce de aproximación final 14L y pista 14R en presencia de tránsito esencial local, no puede atribuirse a una sola acción aislada, sino a la convergencia de fallas latentes y activas:

- ambigüedad del AFIL,
- ausencia de estandarización para destinos no publicados,
- degradación de la fraseología, y
- gestión del tránsito bajo supuestos no verificados.
- **En síntesis, este incidente demuestra cómo dos profesionales, actuando razonablemente desde sus propios entornos operacionales, pueden llegar a decisiones incompatibles cuando falla la alineación temprana de la intención operacional.**
- La seguridad se vio comprometida no por desconocimiento técnico, sino por la interacción entre expectativas erróneas, comunicación disfuncional y ausencia de defensas procedimentales claras, resaltando la necesidad de reforzar los principios de clarificación, confirmación y disciplina comunicacional en operaciones ATS–helicóptero en entornos aeroportuarios complejos

Imagen No. 15 – ACCImap aplicado al Incidente Grave EJC2150
