INFORME FINAL

INCIDENTE GRAVE

COL-26-15-DIACC

Acercamiento no autorizado a una trayectoria de aterrizaje por error derivado de deficiencias en los procedimientos de transmisión y escucha.

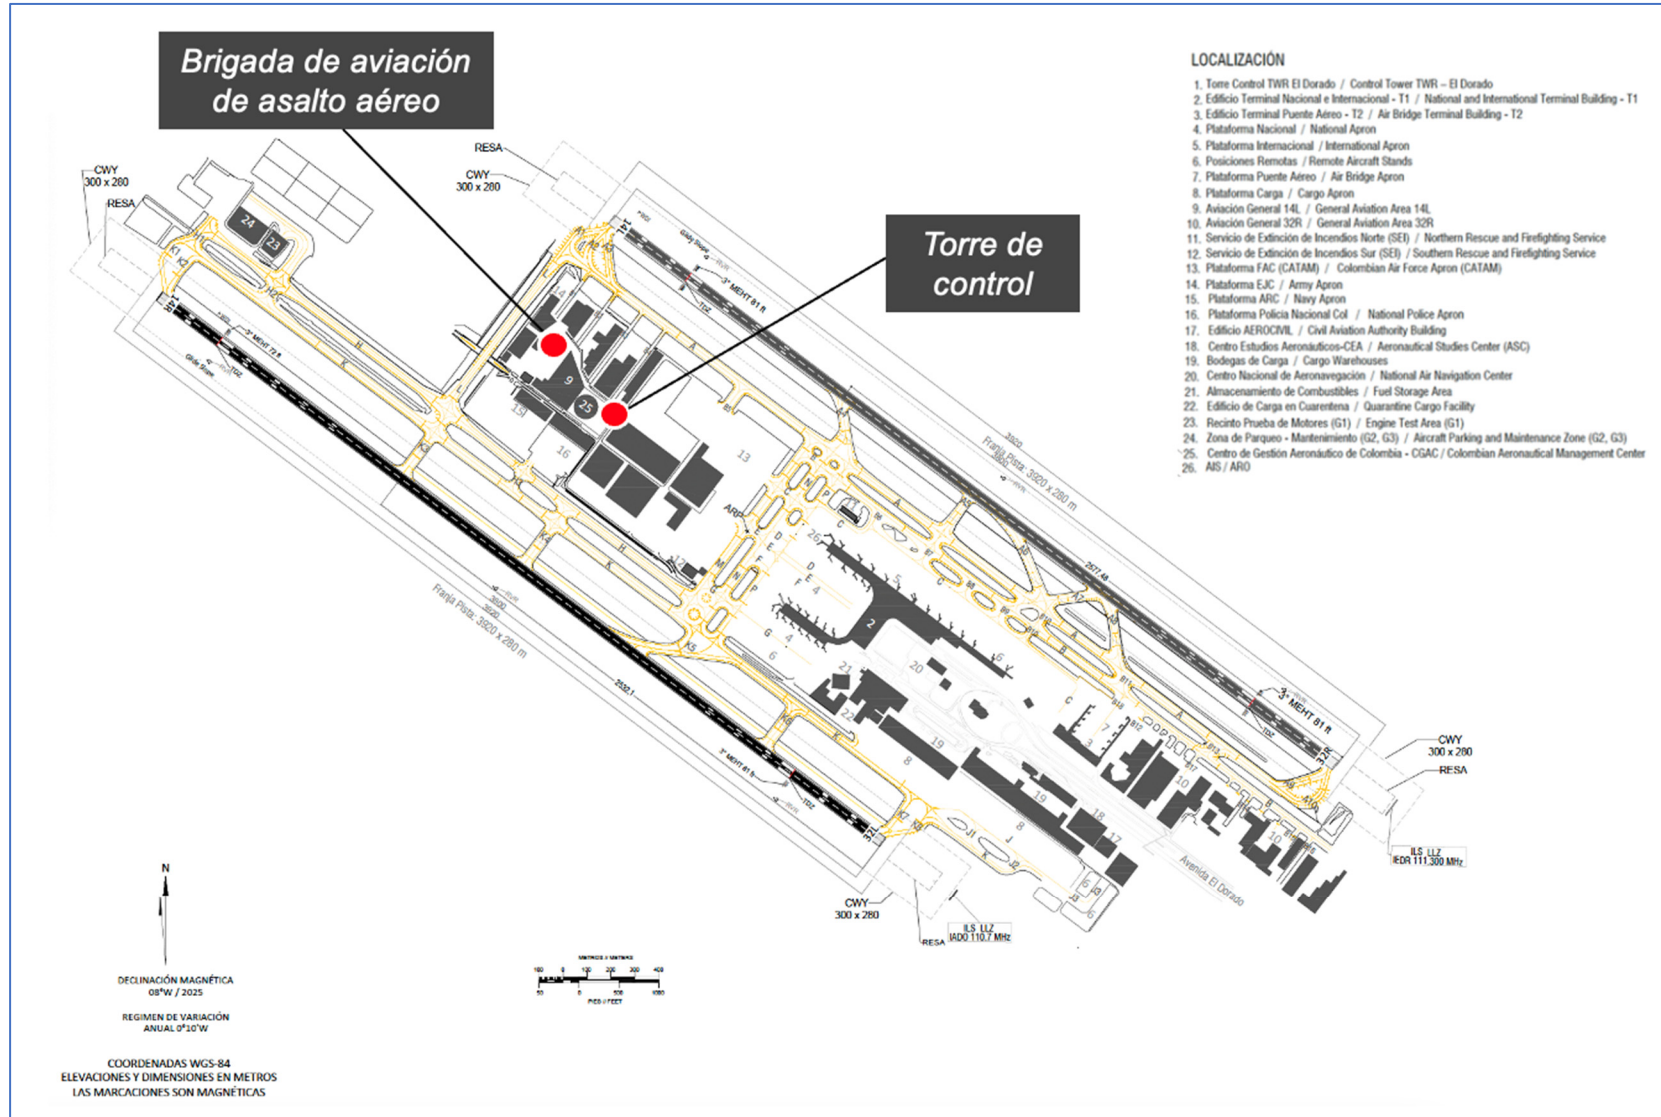
Imagen No. 5 - Diagrama aeropuerto internacional El Dorado – Fuente: AIP AD 2 SKBO, 22 enero 2026

Dicho sitio, no contaba con indicador o designador (IATA/OACI) de helipuerto, por lo que no se encontraba en la publicación de información aeronáutica pertinente.
